Hiekkatekonurmipintaisten pesäpallokenttien ominaisuuksien muuttuminen ja elinkaari

Tampereen teknillinen yliopisto. Rakennustekniikan laitos.
Maa- ja pohjarakenteet. Tutkimusraportti 80
Tampere University of Technology. Department of Civil Engineering.
Earth and Foundation Structures. Research Report 80

**Hiekkatekonurmipintaisten pesäpallokenttien ominaisuuksien
muuttuminen ja elinkaari**

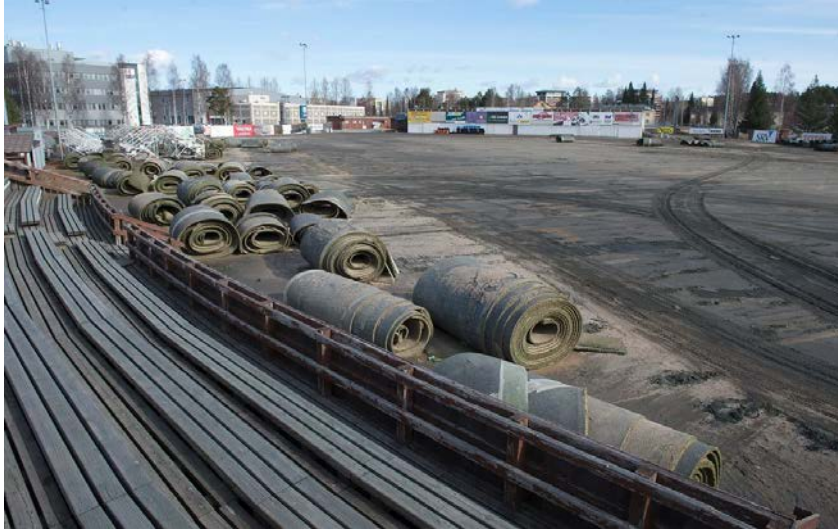
Kuva 19. Jyväskylän pesäpallokenttä keväällä 2014. Kuva. Risto Aalto.

Hiekkatekonurmen käyttökelpoisuuden heikkenemisen syy voi olla rakennekerroksissa ja salaojituksessa. Salaojien toimimattomuus ja maakerrosten routuminen ovat aiheuttaneet kentälle epätasaisuutta ja täten haittaa kentän pelillisille ominaisuuksille. Pohjarakenteiden perusparantaminen ja vanhan tekonurmimaton uudelleenkäyttö ei välttämättä tuota hyvää lopputulosta.

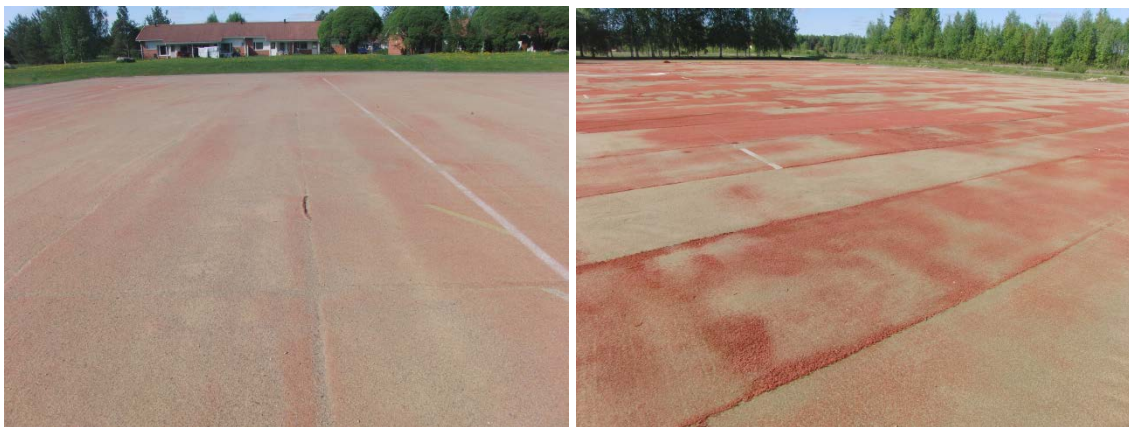
Kuva 20. Vasemmalla Koivuhaan kentälle ja oikealla Oksavan kentälle levitetyt käytetyt hiekkatekonurmimatot. Haapajärvi.

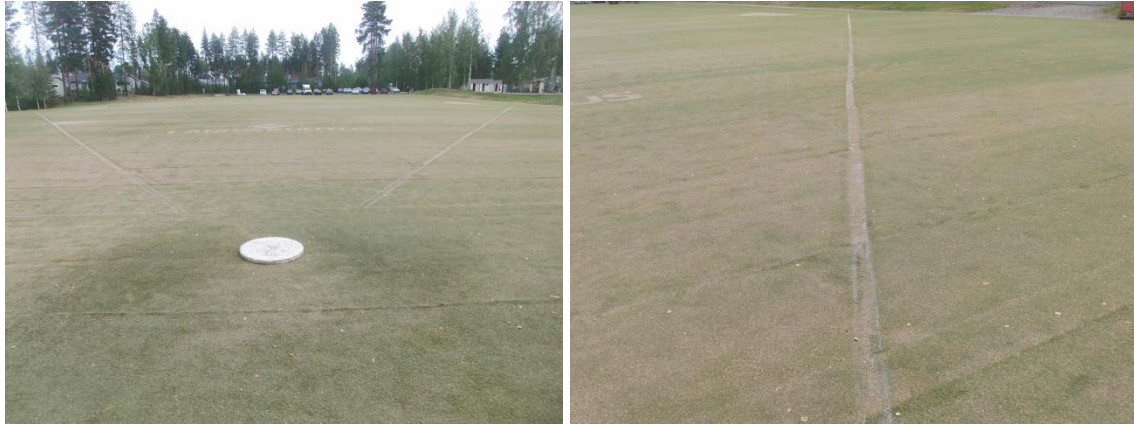
Kuva 21. Ylämylly, vanha hiekkatekonurmi. Viinijärvi.

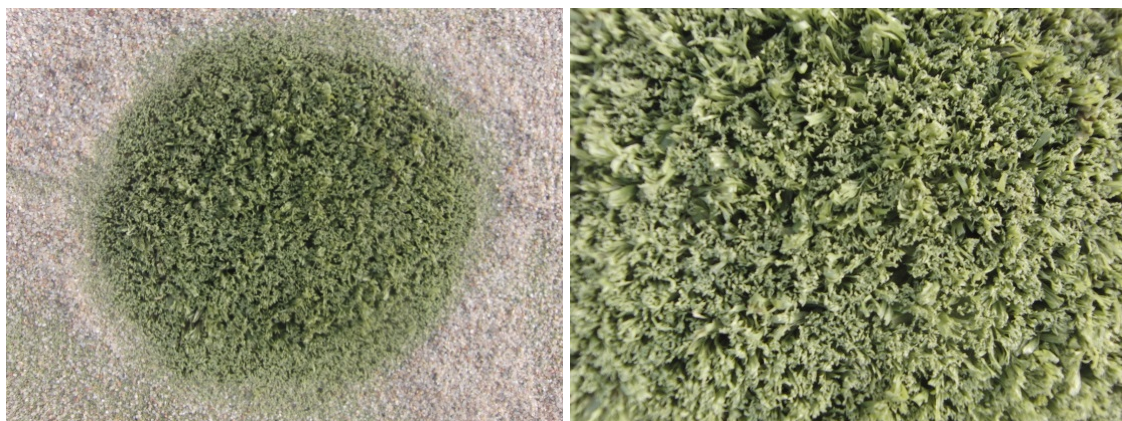
Valokuva nukasta pisteessä 6

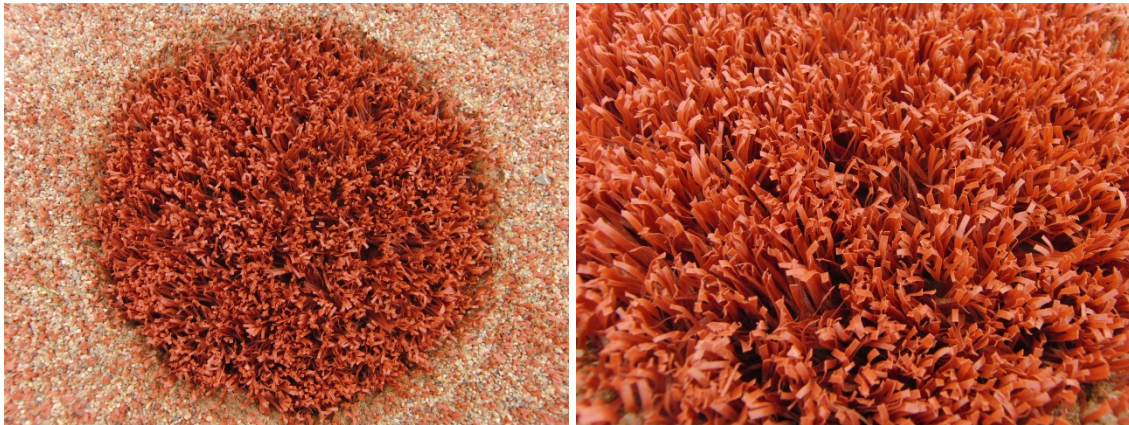
Valokuva nukasta pisteessä 6
